三. 液靜壓主軸組裝

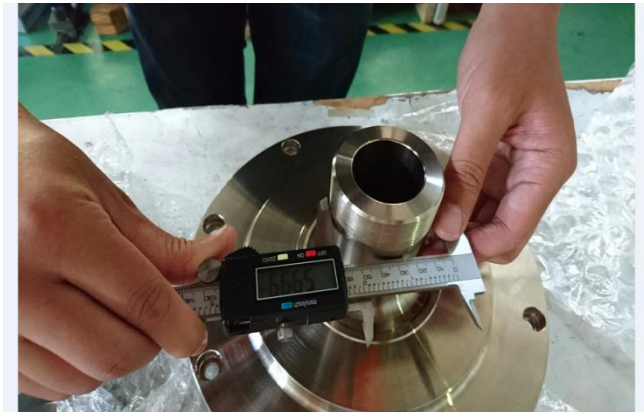
1. 確認回廠零件尺寸

確認工件尺寸

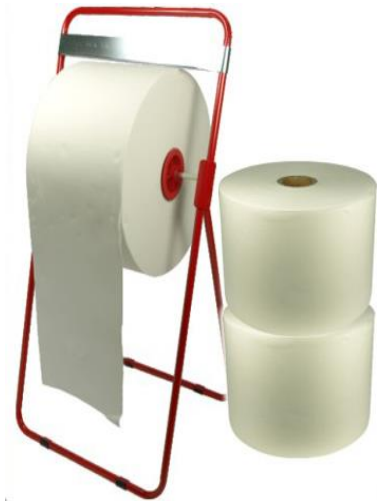
2. 零件清洗

完整擦拭工件各部分

- (1). 準備清潔用具(去漬油、擦拭紙、手套(可有可無))。
- (2). 以擦拭紙沾取去漬油。
- (3). 完整擦拭各零件。

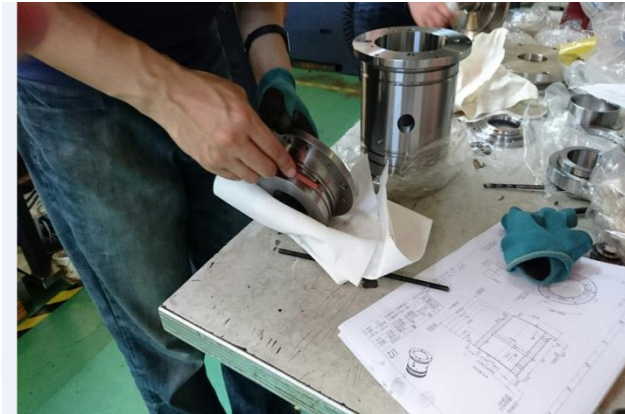
油石修整毛邊

- (1). 準備各毛邊修整器具(油石、小銼刀、潤滑油、手套(可有可無))。
- (2). 以油石沾取潤滑油(細修)，毛邊較大以小銼刀小心修整。
- (3). 完整將零件各部位(包括孔、切槽邊、0-ring裝配會接觸的部位)毛邊修整乾淨。

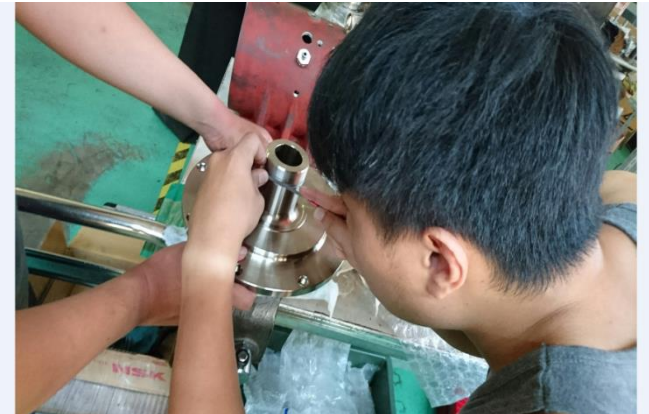
銼刀修整毛邊

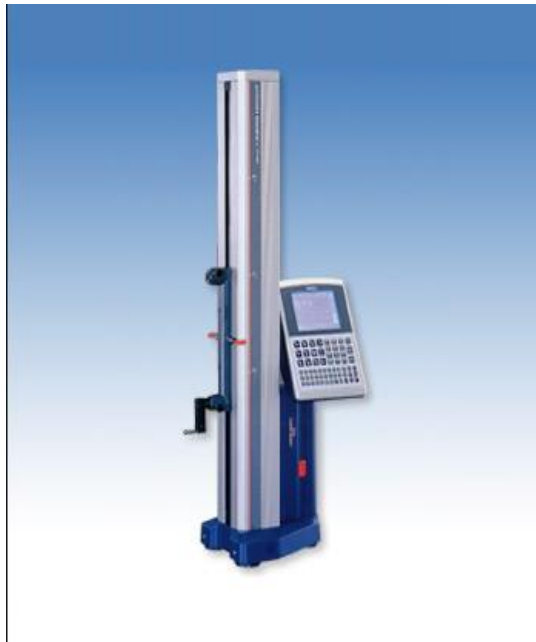
高精密線性高度歸(解析度0.001mm)

- (1). 以線性高度歸進行尺寸量測。
- (2). 先歸零。
- (3). 四方向量測徑向止推面高度(內側)。
- (4). 四方向量測徑向止推面高度(外側)。
- (5). 四方向量測間隔環段差。
- (6). 四方向量測間隔環高度差。(取間隔環其中一面為基準，量測其三方向三點高度差。
- (7). 四方向量測心軸(段差)。

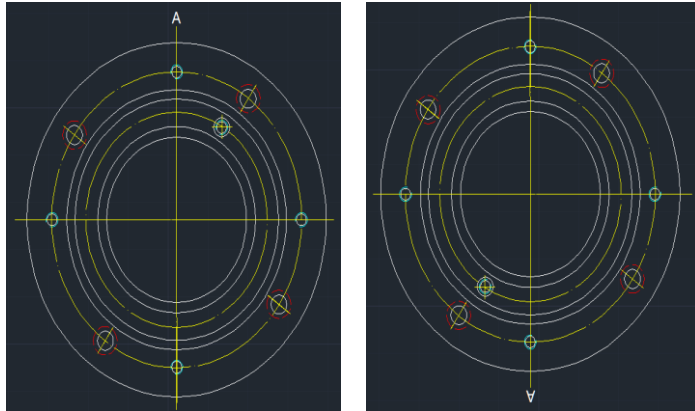
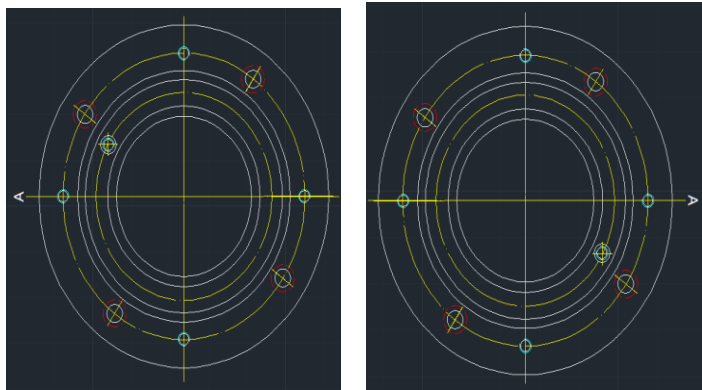
四點量測止推面(A點在上) 四點量測止推面(A點在下)

四點量測止推面(A點在左) 四點量測止推面(A點在右)

徑向軸承止推面(外側)
實際量測數據

1.	106.013	A點在上
2.	106.009	A點在左
3.	106.008	A點在下
4.	106.011	A點在右

徑向軸承止推面(內側)
實際量測數據

1.	106.013	A點在上
2.	106.011	A點在左
3.	106.009	A點在下
4.	106.012	A點在右

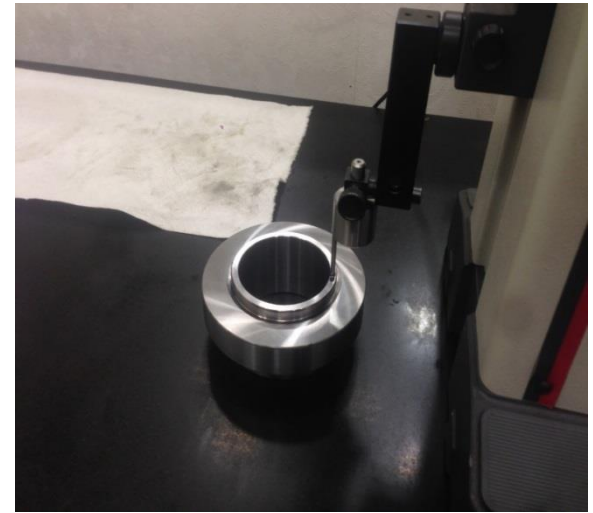
量測止推間隙環環段差

間隔環段差量測

1.	6.451	A點在上
2.	6.452	A點在左
3.	6.451	A點在下
4.	6.452	A點在右

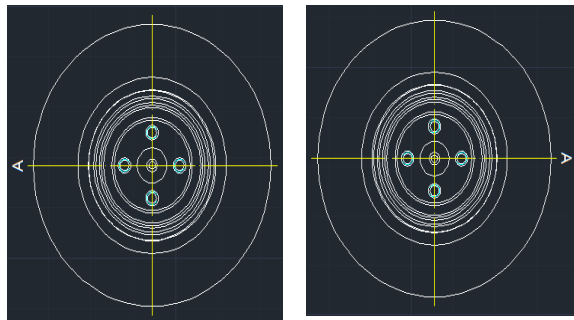
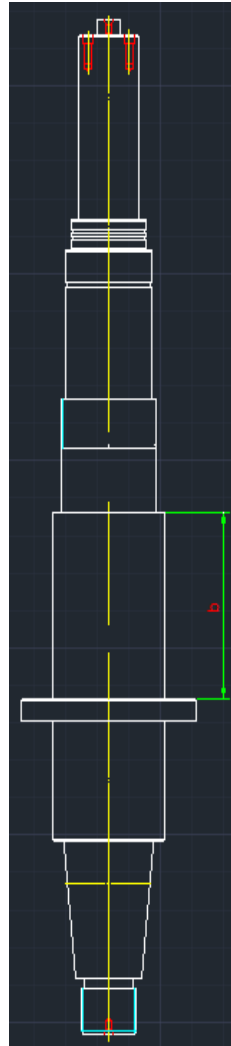
心軸段差量測

以耳部為基準量測b點段差

1.	99.638	A點在上
2.	99.636	A點在左
3.	99.633	A點在下
4.	99.636	A點在右

將止推間隔環先送到量測室，用線性高度規量測尺寸，前徑向軸承高度(零件量測值)加(上、下)止推 軸承油膜厚度設定為目標值，在要與心軸段差(零件量測值)加間隔環高度(零件量測值)相等，算出來的結果止推需要再研磨43um。

原止推間隔環段差高度6.451mm，心軸段差取最低點99.633，前徑向軸承取內側最低點106.006mm，油膜厚度設定為34um。

$$\text{心軸段差} 99.633 + \text{間隔環段差} 6.451 = 106.084\text{mm}$$

$$\text{前軸承內側} 106.006 + \text{油膜設定} 0.034 = 106.04\text{mm}$$

$$(\text{心軸段差} + \text{隔環段差}) 106.084 - (\text{前軸承段差} + \text{油膜段差}) 106.04 = 0.043\text{mm}$$

所以間隔環的斷差需要磨約44um

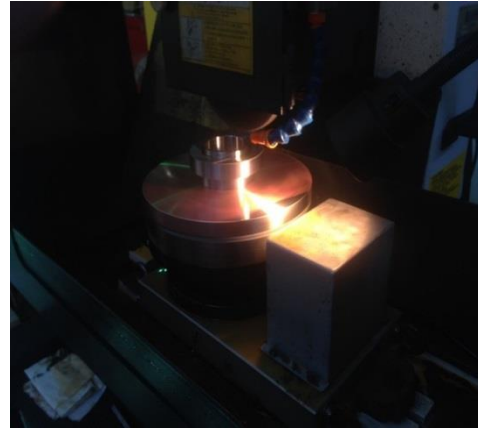
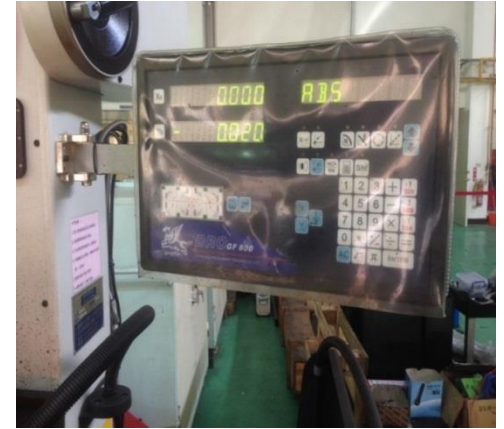
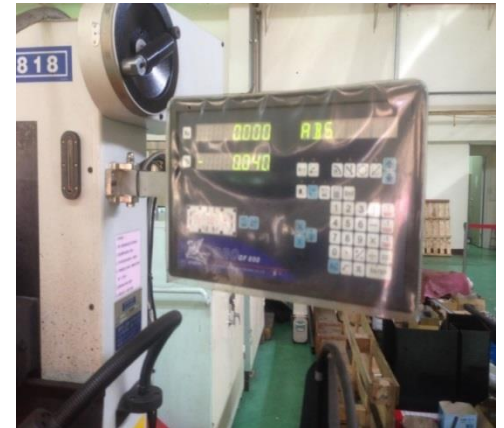
將止推間隙環放上磨床

刀面觸碰到表面

研磨量40um

計算出止推間隔環需要研磨量，並用磨床研磨約40um，研磨完成後再次進行量測

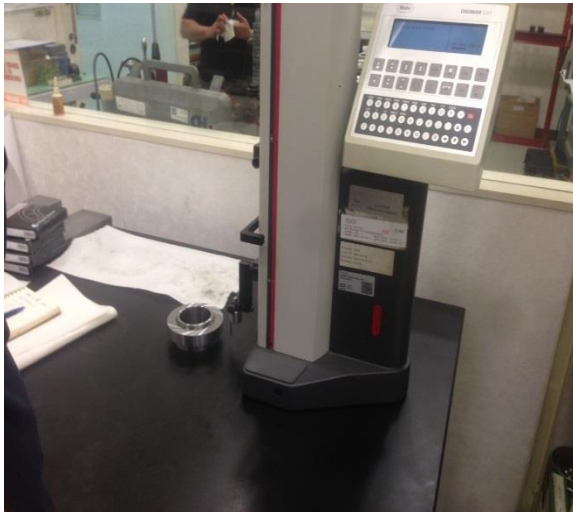
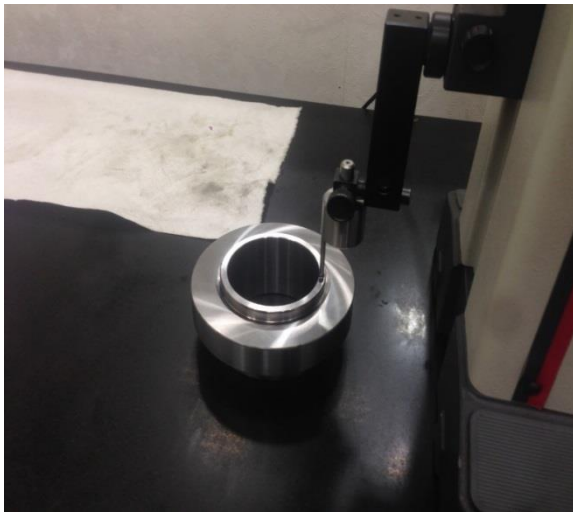
以線性高度歸量測尺寸

此面當作基準(歸零)

量測止推間隙環環段差

量測出的數值為
6.4082mm

1.	6.408	A點在上
2.	6.409	A點在左
3.	6.408	A點在下
4.	6.409	A點在右

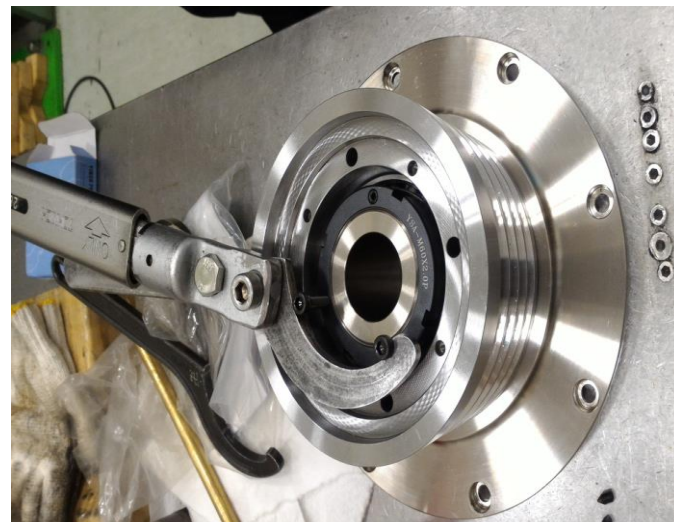
止付螺栓塗螺絲膠，鎖上30kg-cm扭力

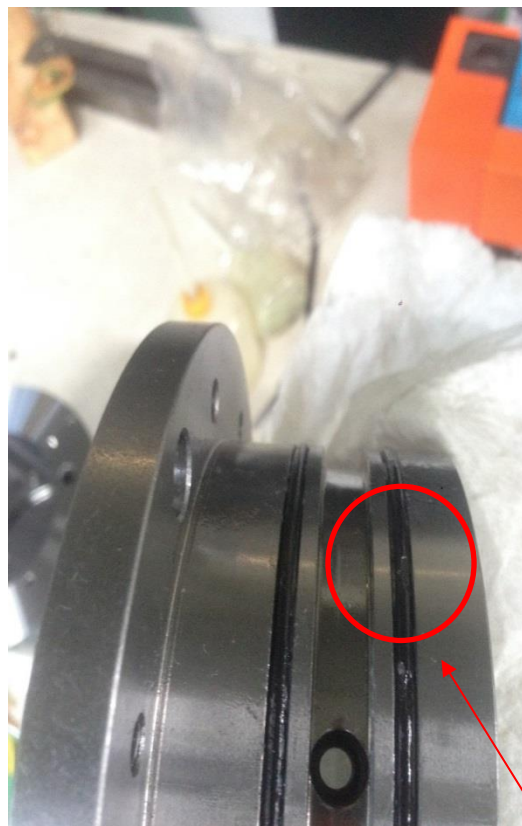
(2)當前、後徑向軸承退出後有發現到O型環有被剪切過的痕跡，發現是殼體內部的孔徑毛邊未修乾淨。(當天向廠商訂購O型環以及油管)

O型環因殼體孔位毛邊未修乾淨形成的破損

(3)油石在修毛邊效果不佳，所以改用倒角刀在殼體各個孔位稍微倒一下角。

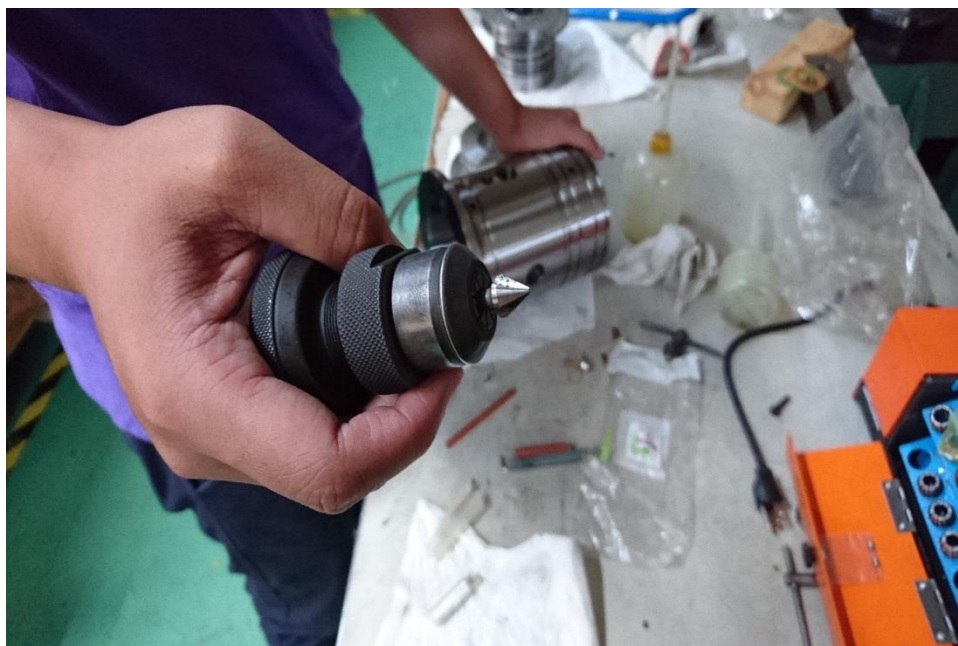
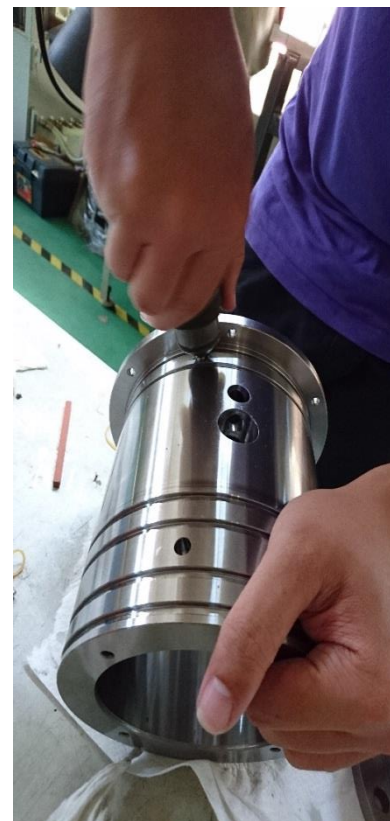
倒角刀

倒角修毛邊
